ANKARA ROMA HAMAMI

Hazırlayan
ANADOLU MEDENİYETLERİ MÜZESİ
ve
M. Akok
1988

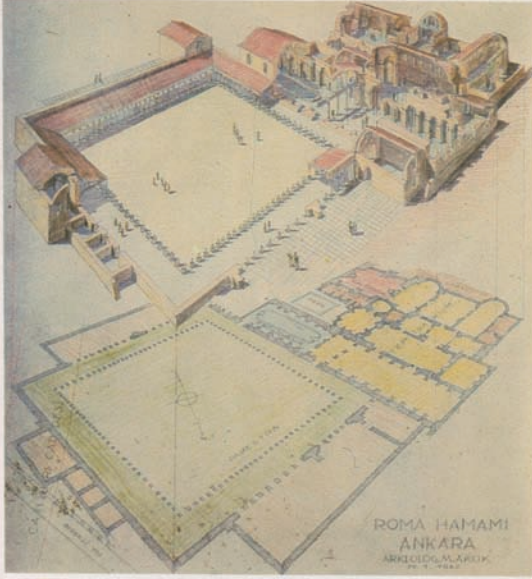
Roma Hamamı plâni ve rekonstrüksiyon çizimi

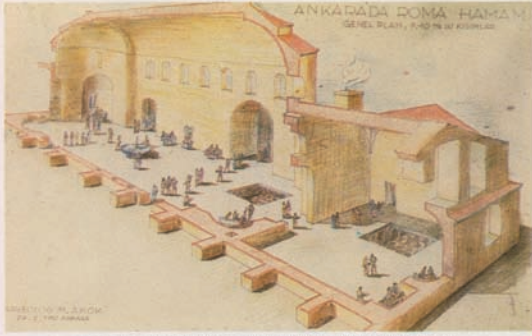
Roma Hamamı, ilk bölümün "tepidarium" rekonstrüksiyon çizimi

zıtların oluşturduğu zengin bir koleksiyon sergilenmektedir. Hamam binaları, bu palaestra kısmının hemen arkasında yer alırlar. Bu yapılar ender rastlanan bir büyüklükte olup, her zaman olduğu gibi Apoditerium (Soyunma yeri), Frigidarium (Soğukluk kısmı), Tepidarium (Ilık kısım) ve Caldarium (Sıcak kısım) bölümlerinden oluşurlar. Tepidarium ve Caldarium bölümlerinin daha geniş olmasının nedeni, kuşkusuz Ankara'nın soğuk kış mevsimi gözönüne alındığında kolaylıkla anlaşılır. Bunlar, etrafında ocaktan (külhan) gelen sıcak havanın rahatça dolaştığı tuğla sütunlardan oluşan bir yeraltı ısıtma tesisatı ile desteklenir ve yukarıdaki odalarda böylelikle ısınırlardı. Bu yeraltı ısıtma tesisi, ocakçıların ateşi körüklemek için geçtikleri bir takım tünel ve geçitler ile birbirlerine bağlı idiler.

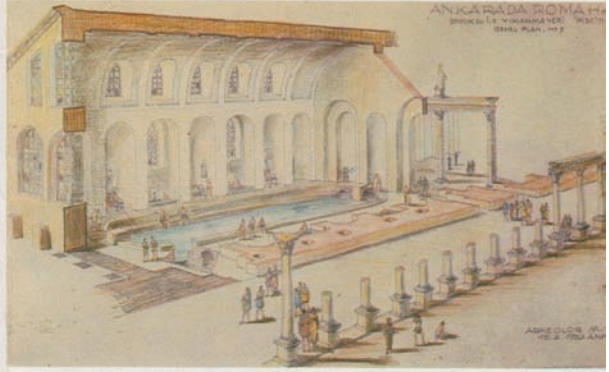
Roma Hamamı, soğuk su ile yıkanma yeri "piscina"

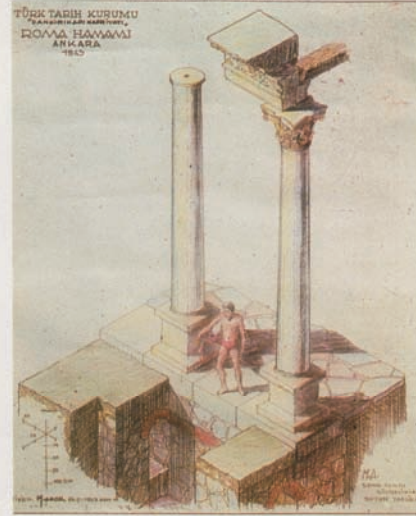
Roma Hamamı, güreş meydanı "palaestra" avlu yüzü, mermer sütun sırası ve kanal girişi

Caracalla Hamamının Çankırı Caddesindeki girişi, sütunlu bir revak kalıntısının çevrelediği geniş bir alana, Palaestra'ya, yani bir güreş sahasına açılır. Bu revaklı avlunun bir kenarında 32 sütun olmak üzere bütün yüzünde 128 mermer sütun bulunmaktadır. Bugün burada Roma devri Ankara'sından toplanan ya-

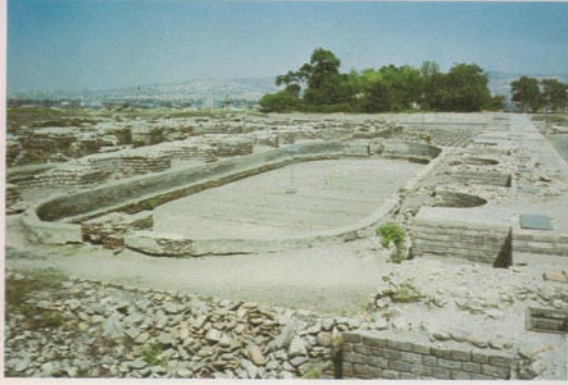
Roma Hamamı, yüzme havuzundan "Frigidarium" genel görünüşü

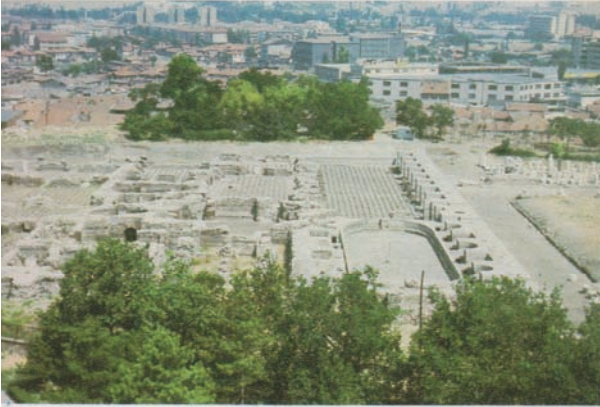
Bugünkü
Çankırı Caddesinden
güreş meydanına
"palaestra" giriş.

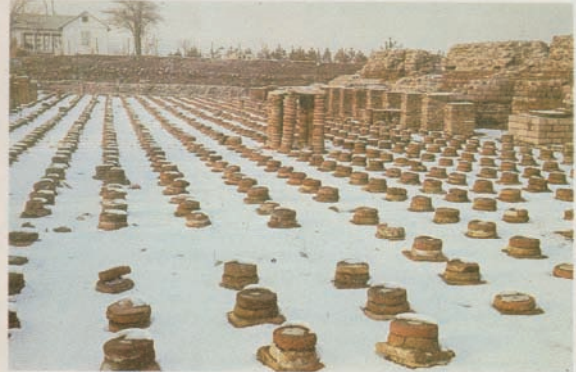
Roma Hamamı, sıkkık bölümünden "tepidarium" genel görünüşü.
